KOSTEL NAVŠTÍVENÍ PANNY MARIE

Na nejvyšším bodě v obci (322 m nad mořem) tyčí se voděradský kostel, jehož bělavá věž svítí daleko do okolí. Je to naše nejstarší památka.

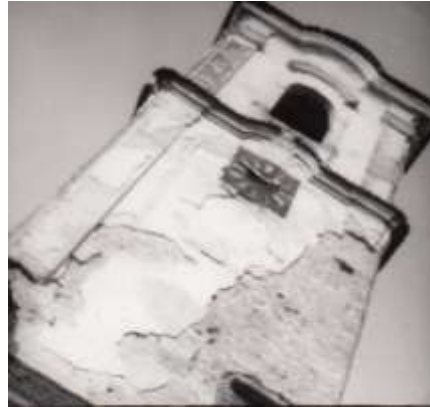
Foto z r.1958, jak je vidět, fasáda už naléhavě volá po opravě.

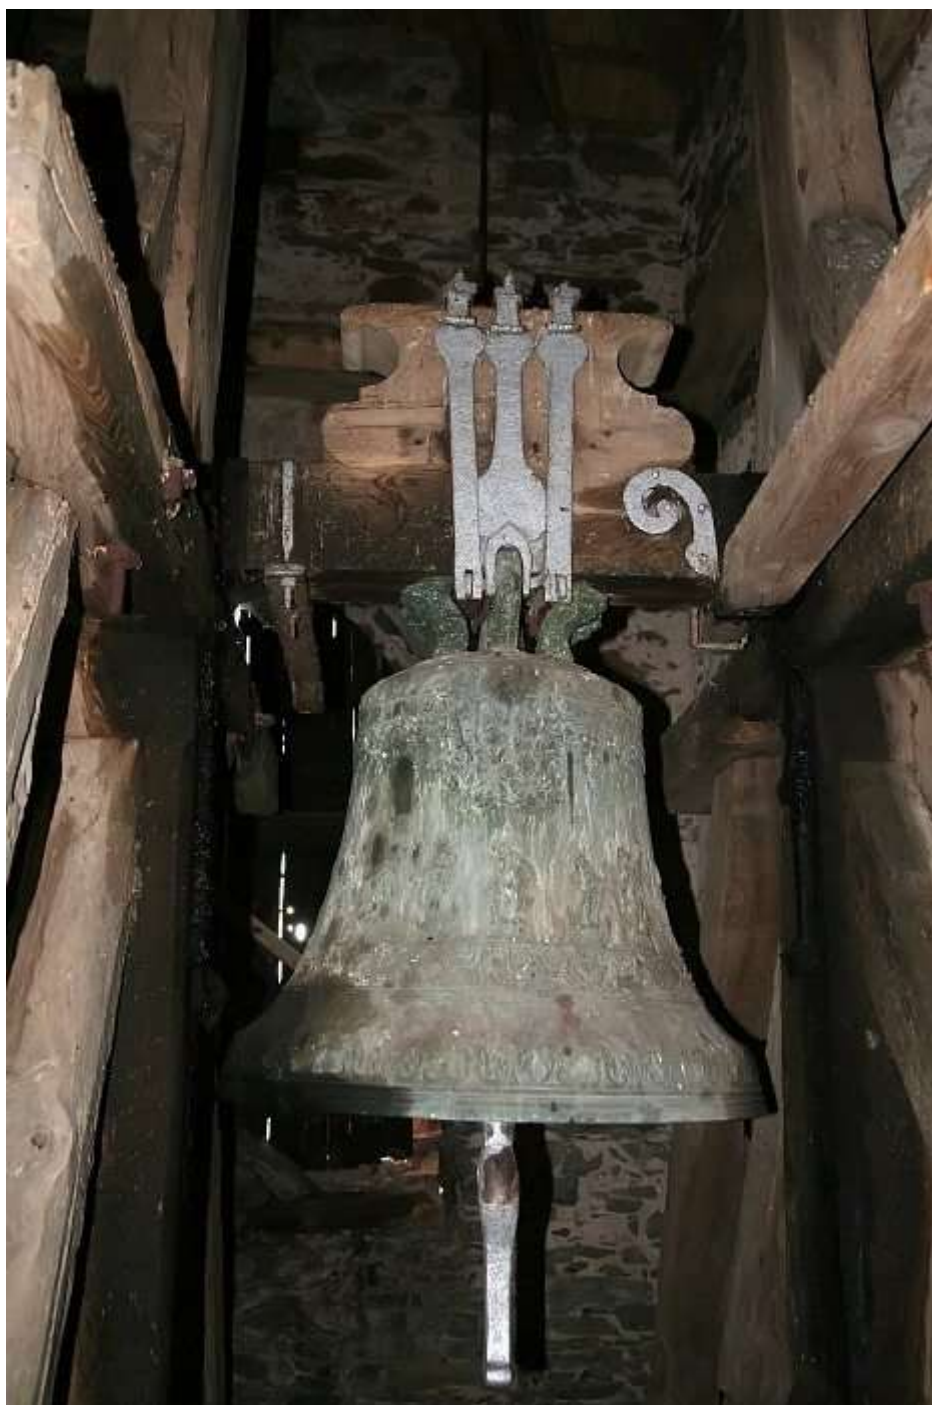
Dnes zde visící zvon Gotthard z r.1756 od zvonaře Jana Víta Františka Dietricha z Prahy s latinským nápisem : „Nákladem nejjasnější paní Antonie Bukovské z Hustiřan“. Zvon má pr. 78 cm.

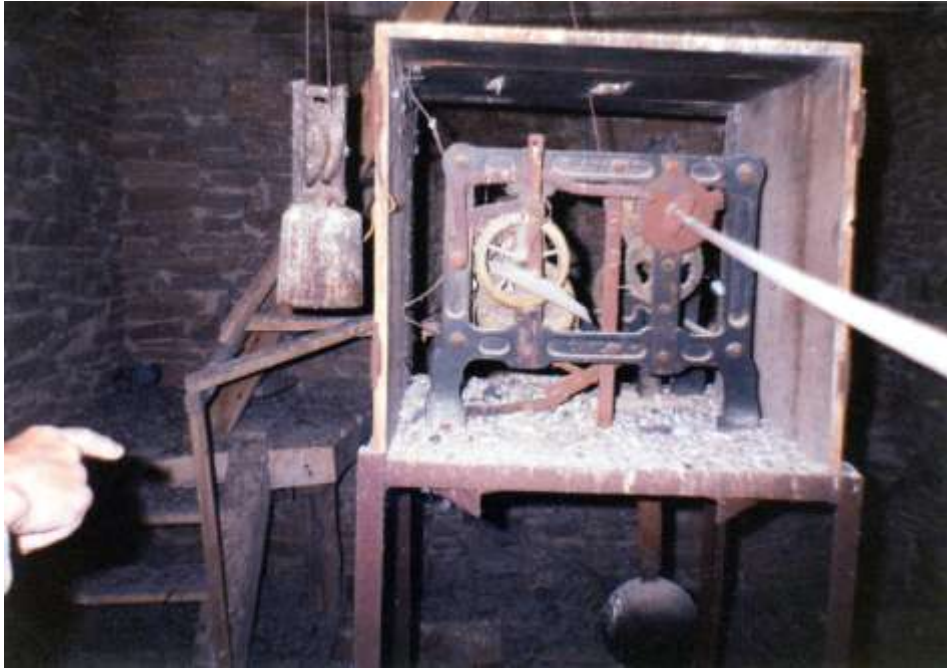
Ve věži o patro níž nalezneme stroj věžních hodin s kyvadlem a závažím od firmy „Adámek-Čáslav“. Dopředu běží unašecí hřídel „ručiček“. Naměřené rozměry rámu jsou 66 x 69 cm. Hodiny už dávno neukazují čas.

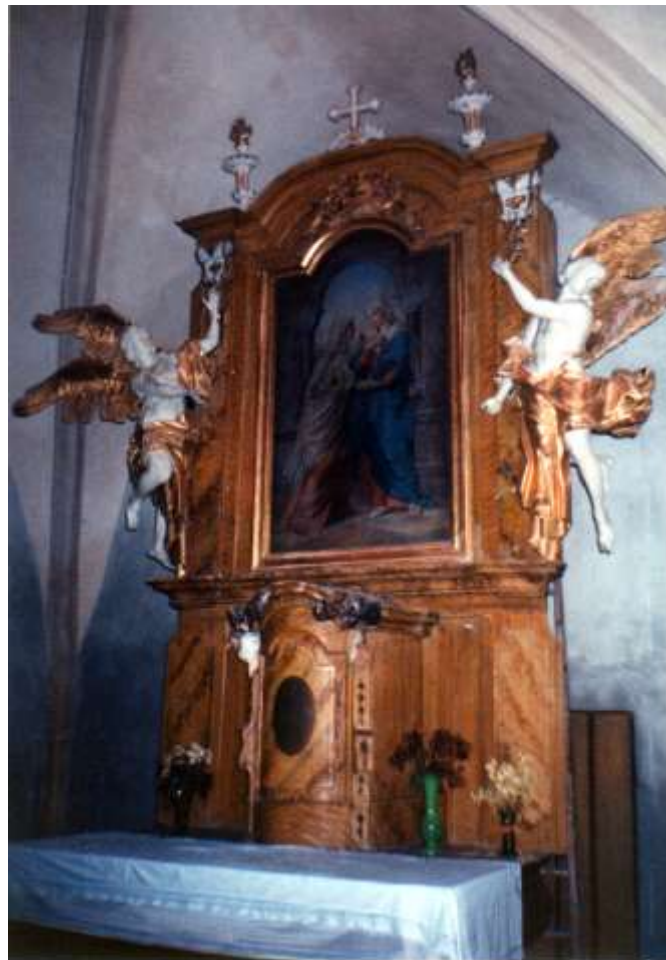
Hlavní rokokový rámový oltář z r.1760, opravený v létě r.1869, ještě na poprsnici kruchty s kvalitními bustami sv.Jáchyma a sv.Anny z 40.let 18.stol. od neznámého autora. V některých pramenech se uvádí, že pocházely z braunova okruhu (Fr.Adámek?), ale asi pocházely z kutnohorských dílen období baroka – původně se nejspíš jednalo o oltářní sochy, druhotně ořezané do podoby bust.

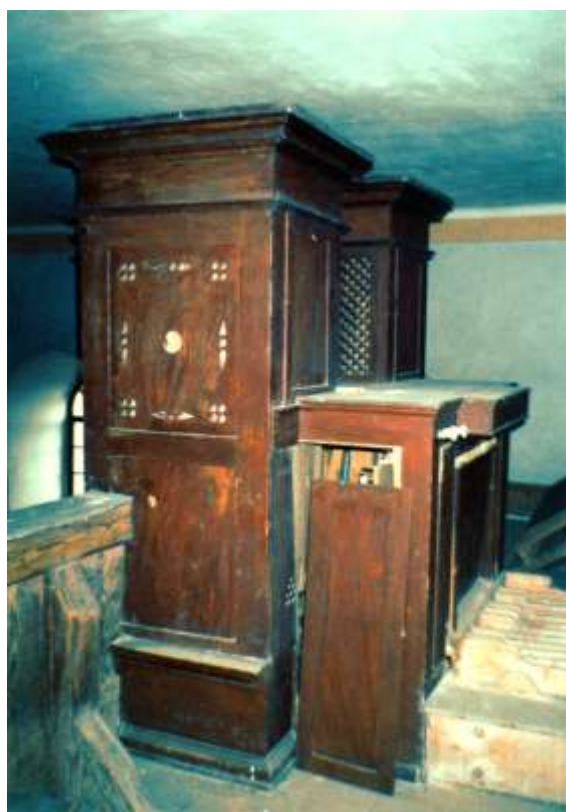
V srpnu roku 1870 v kostele postaveny nové varhany od Ant.Molza, stavitele varhan v Kutné Hoře, za částku 650 zl. - uhrazených z důchodů kostelních. R.1917 varhany přišly o několik pedálových píšťal pro válečné účely. Dnes jsou varhany nefunkční.

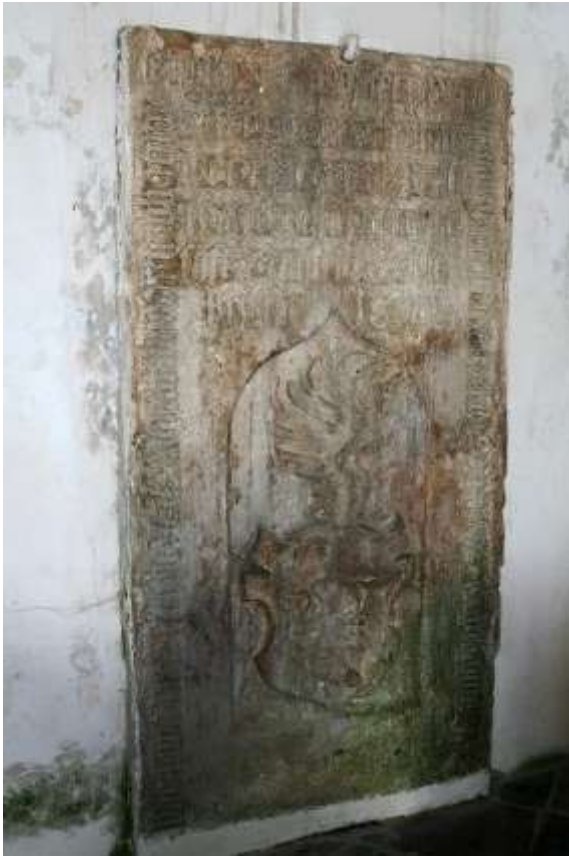
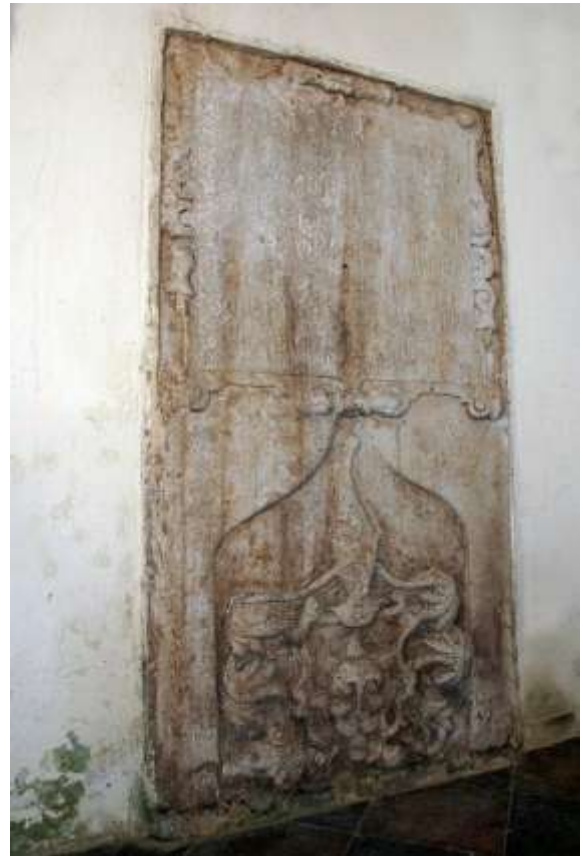
Vlevo od oltáře sv. Jana N. zadržný pískovcový kámen s erbem v reliefu – koruna a nad štítem dvě vzpřímená křídla – znak Nyklásků ze Žitonic. Nahoře gotický nápis – přeložen v Kronice P.V. z r.1938. Hrob patří Lidmile, manželce Václava Baderského z Újezda, majitele Libodřic, která zemřela r.1580.

Vpravo, při pohledu na hlavní oltář, na boční zdi podél lavic je zadržán již zašlý náhrobek se znakem lví hlavy ve slunci. Patří Anně Baderské z Újezda, manželce Jindřicha Mírka ze Solopysk, která zemřela r.1605.

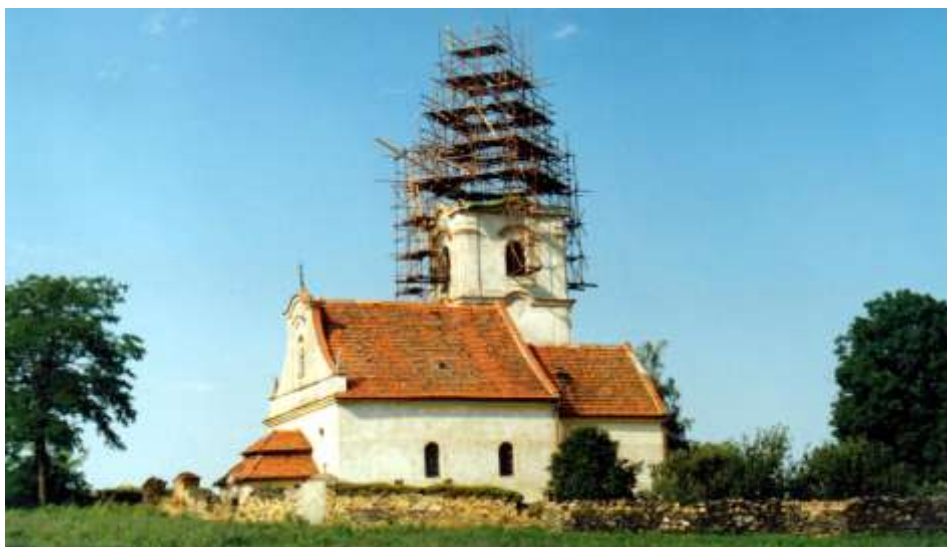
Srpen 1998 – poté co vyrostlo lešení v části věžní střechy, střecha byla komplet rozebrána.

1998 – kompletní výměna věžní šindelové střechy.

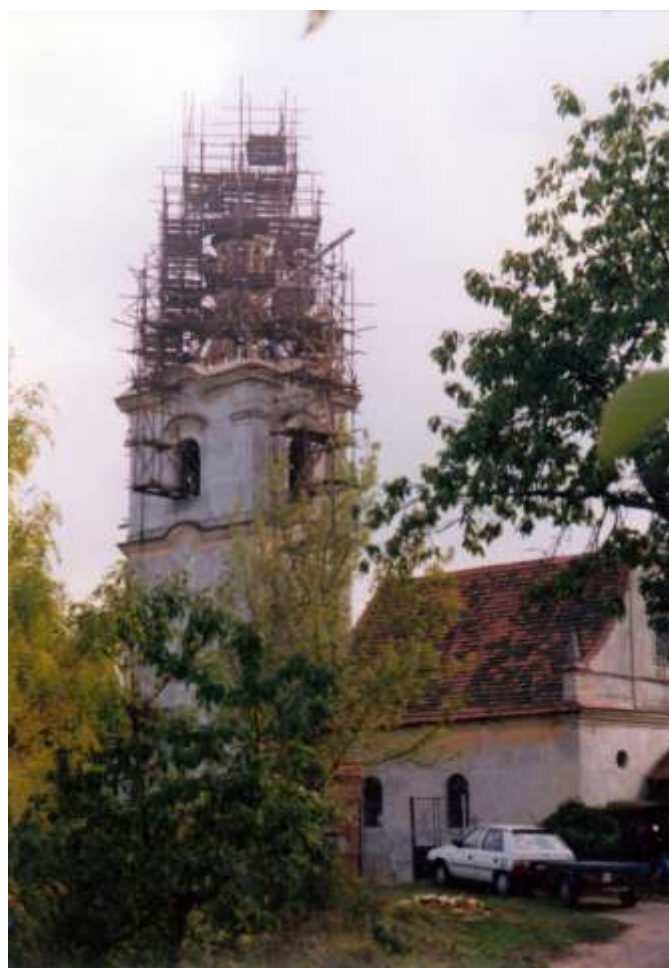
Následně tesaři postavili trámovou kostru budoucí věžní střechy. Věž tentokrát opatřena pletivem proti holubům, kteří tu dříve nacházeli svůj domov a tím vlastně škodili.

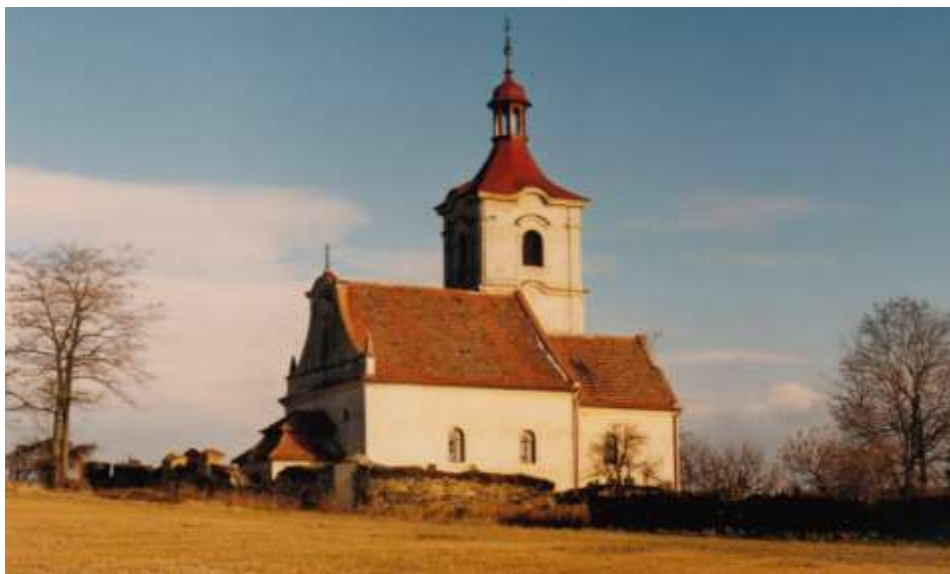
Leden 1999 – konečná podoba kostela s vyměněnou věžní střechou i s doškami, takto vypadala v době svého vzniku v r.1759.

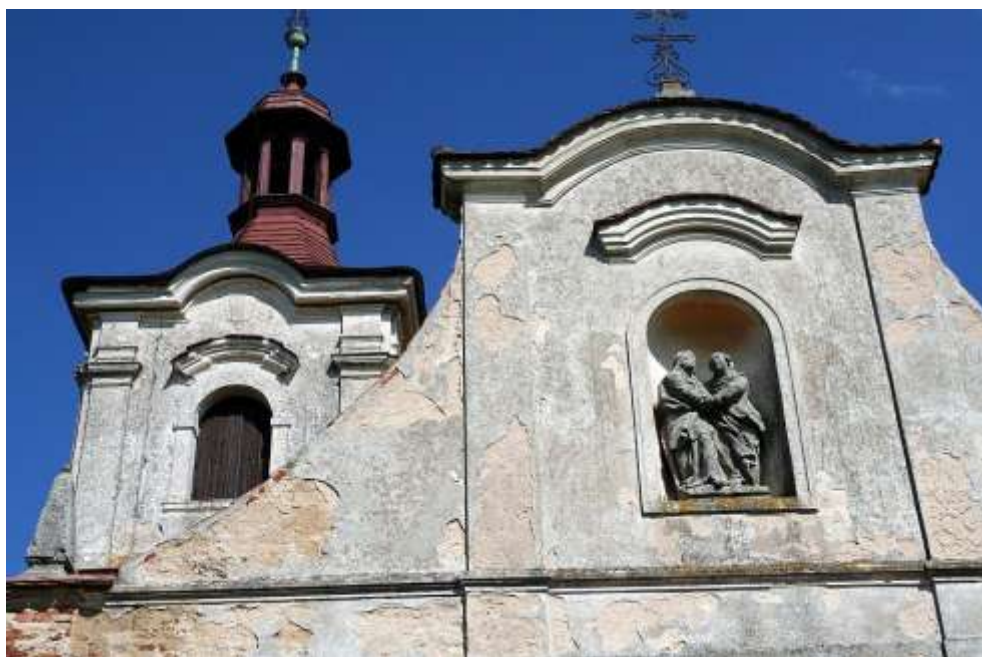
Západní barokní štít se sousoším Navštívení Panny Marie z r.1770.

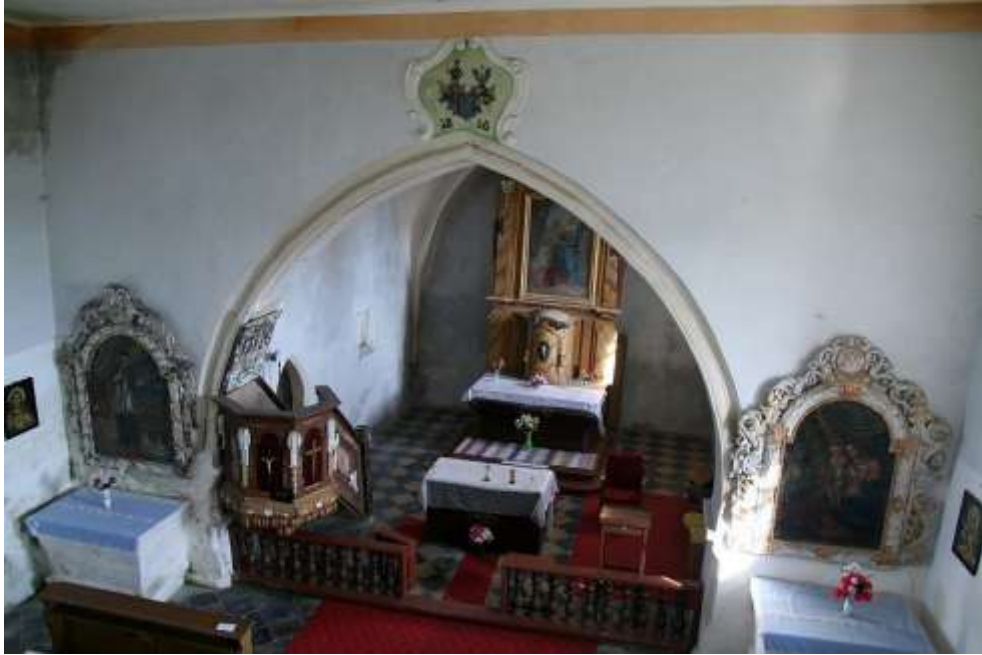
Pohled z kruchty k presbytáři. Gotický sloh se zachoval ve čtvercovém kněžišti, které se otvírá 5 m širokým, triumfálním, gotickým obloukem do lodi. V levé stěně presbytáře je vidět sanktuář.

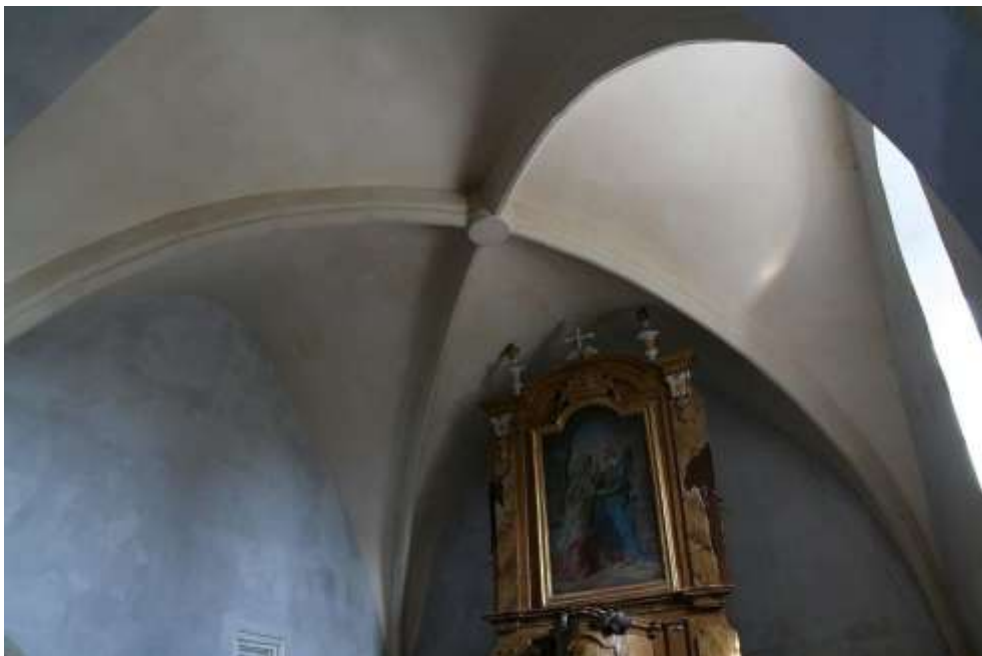
Pravoúhlý presbytář je klenut gotickou křížovou žebrovou klenbou bez konzol. Rokokový rámový oltář už postrádá busty sv.Jáchyma a sv.Anny

Presbytář je klenut gotickou křížovou žebrovou klenbou bez konzol, do sakristie z něho vede gotický hrotitý portál a v severní stěně je obdélné gotické sanktuárium. Triumfální oblouk je hrotitý, loď plochostropá a sakristie je klenuta valeně.

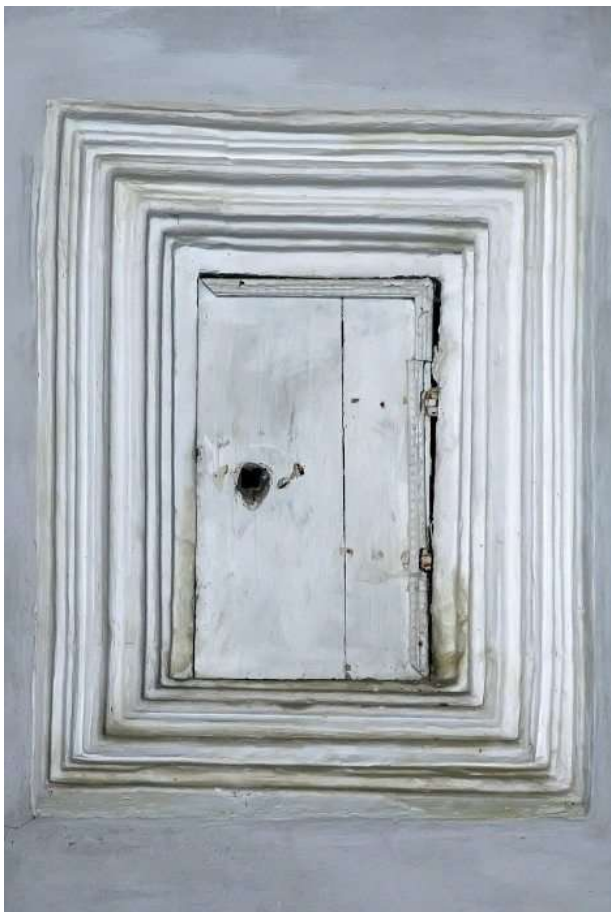
V severní stěně presbytáře je obdélné gotické sanktuárium – sem má přístup jen kněz a slouží k ukládání liturgických nádob.

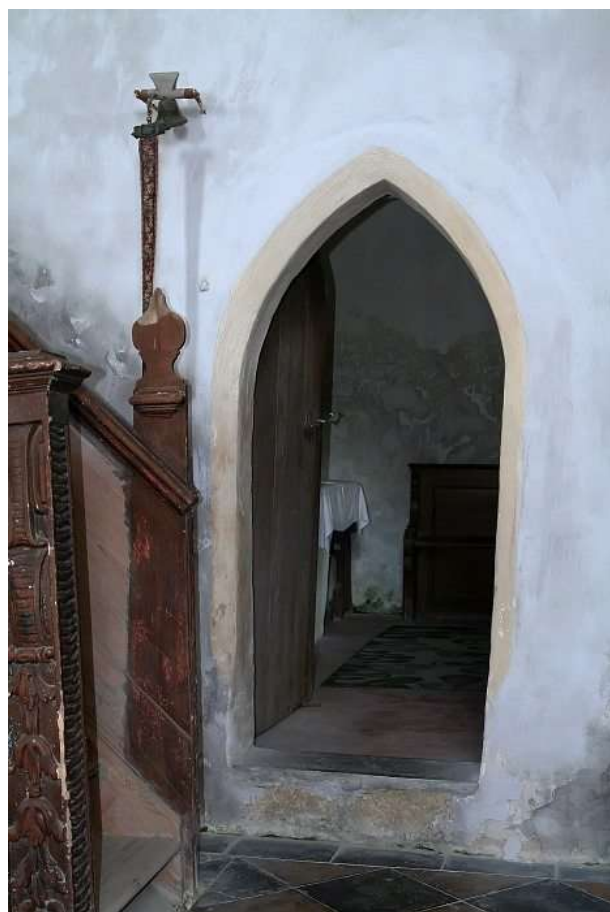
Pohled z presbytáře do sakristie, kam vede gotický hrotitý portál. Sakristie, nacházející se v přízemí kostelní věže- zřejmě pozůstatek původního románského kostela.

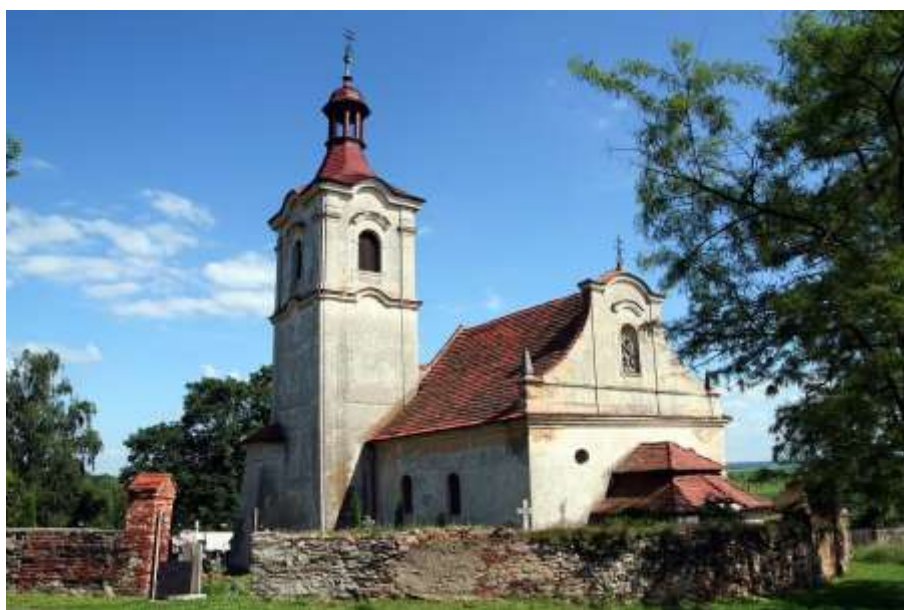
Na fotografii severní kostelní věž, západní loď a před ní barokní předsíň.

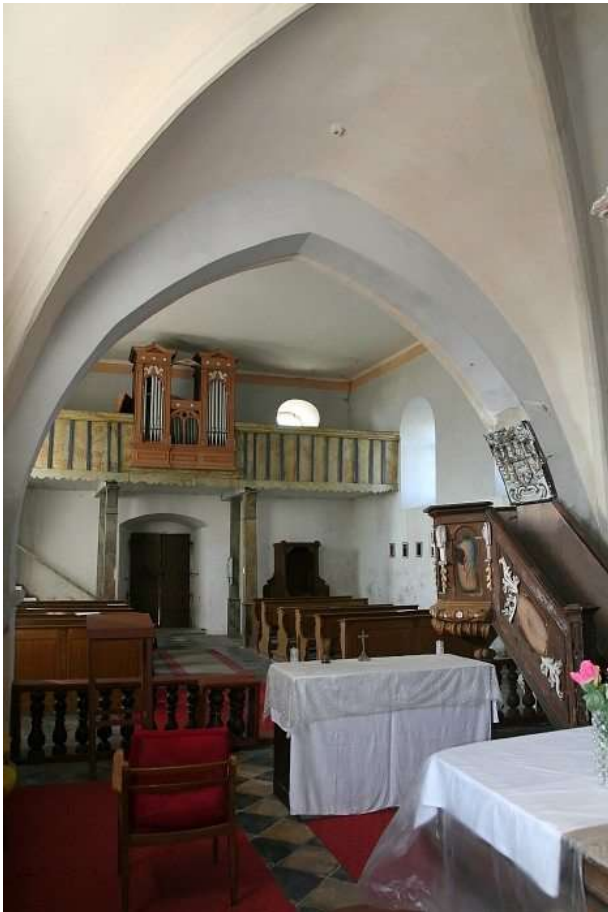
Pohled z kněžiště do lodi kostela, nahore na kruchtě jsou varhany.

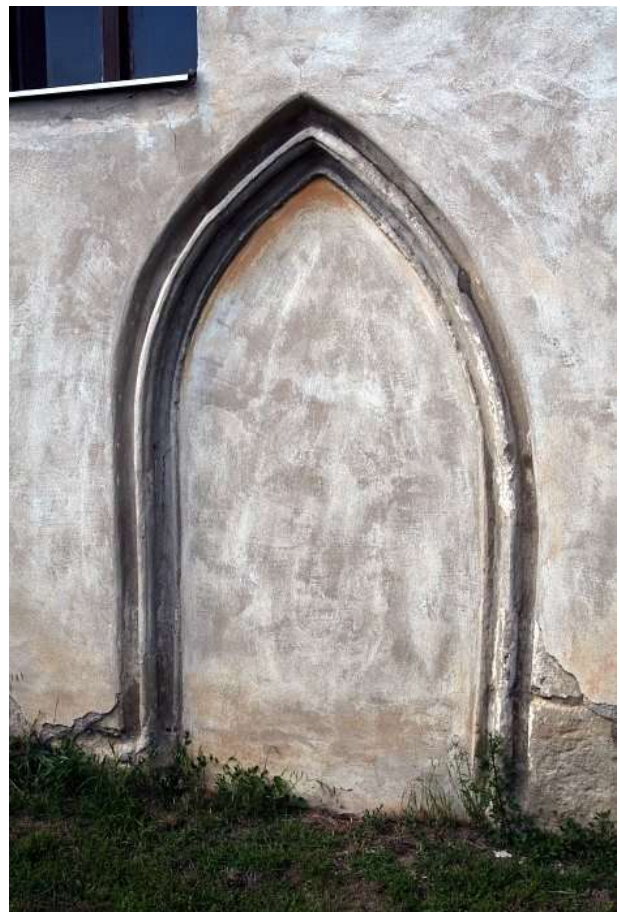
V jižní stěně lodi kostela se zachoval zadržný gotický vstupní portál s lomeným záklenkem.
